## PD3/PD4 升级说明--网络及 RRS 注册功能

### 问题：PD4&PD3 网络及 RRS 注册功能异常

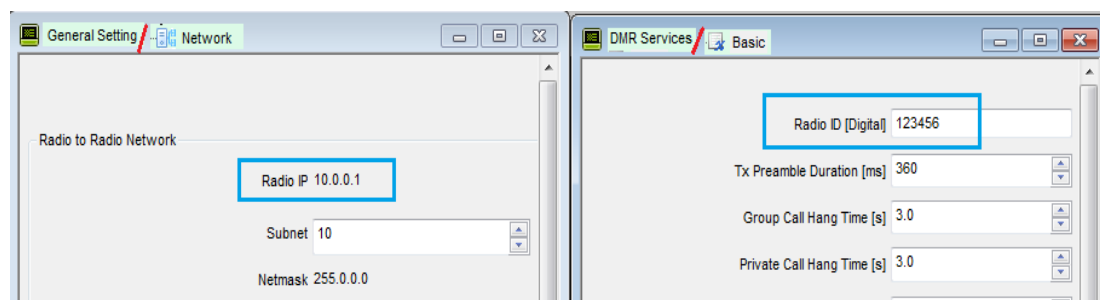
图 1

DMR Services/Basic 的 Radio ID 关联不正确(应与 General Setting/Network 的 Radio IP 需关联，如图 1)

- 1, 用 CPS\_V2.02.09.002(或更高版本)读频升级后的机器，同时打开以上两个窗口，先点击 DMR Services/Basic 的 Radio ID 的编辑框，再点击 General Setting/Network 的 Subnet 编辑框，Radio IP 会自动关联正确(如下图 2)

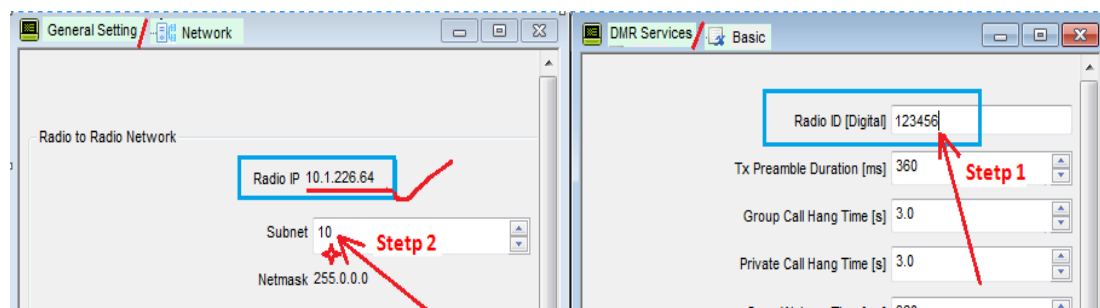
图 2(关联正确)

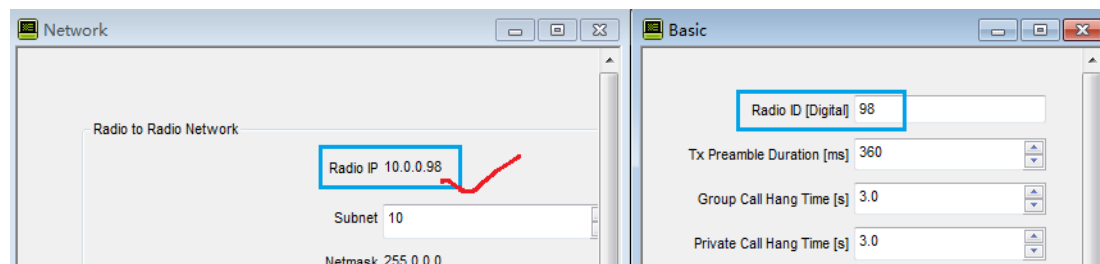
图 3(关联正确)
